**PADS, DISCS, LININGS, RIVETS,  
WEAR INDICATORS AND ACCESSORIES**

CATBE1201

# ТАБЛИЦА ОПРЕДЕЛЕНИЯ ПРИЧИН НЕИСПРАВНОСТЕЙ ТОРМОЗНЫХ КОЛОДОК И ДИСКОВ ДЛЯ КОММЕРЧЕСКИХ АВТОМОБИЛЕЙ

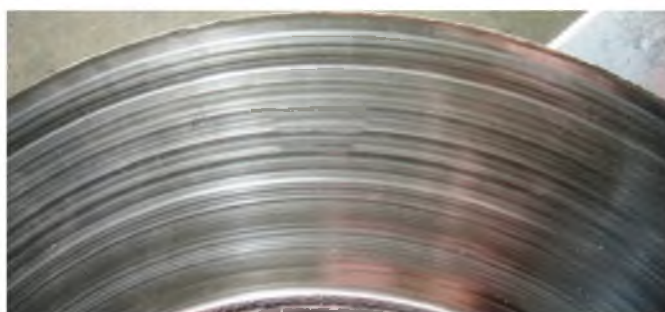
| <b>ВНЕШНИЙ ВИД</b> | Царапины на рабочей поверхности диска. |
| <b>ПРИЧИНА</b> | Фрикционный материал колодок слишком грубый для диска или новые колодки были установлены на сильно изношенные диски. |
| <b>РЕЗУЛЬТАТ</b> | Снижение эффективности торможения. Возможно проявление нерасчетного распределения усилий при торможении на соответствующей оси. |

| <b>СПОСОБ УСТРАНЕНИЯ</b> | <ul style="list-style-type: none"> <li>• Замените колодки.</li> <li>• Проверьте состояние диска и его минимальную толщину. Если потребуется, замените диск.</li> <li>• Проверьте качество установленных запасных деталей.</li> </ul> |

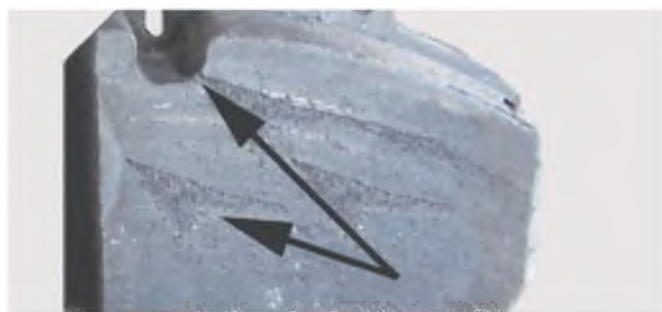
| <b>ВНЕШНИЙ ВИД</b> | Чрезмерный износ тормозных дисков и колодок. |
| <b>ПРИЧИНА</b> | Возможное попадание песка, грязи или земли во фрикционный материал или неполный возврат шестерни тормозного суппорта. |
| <b>РЕЗУЛЬТАТ</b> | Слишком сильно изношена одна или несколько тормозных колодок; если колодка не оснащена датчиком износа – риск возникновения повреждений. |

| <b>СПОСОБ УСТРАНЕНИЯ</b> | <ul style="list-style-type: none"> <li>• Замените колодки.</li> <li>• Проверьте состояние диска и его минимальную толщину.</li> <li>• Если потребуется, замените оба диска на оси.</li> </ul> |

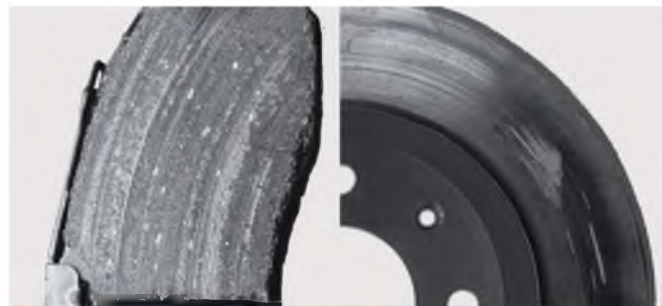
| <b>ВНЕШНИЙ ВИД</b> | Металлические вкрапления на рабочей поверхности колодки. |
| <b>ПРИЧИНА</b> | Высокая температура между тормозной колодкой и диском во влажных условиях. |
| <b>РЕЗУЛЬТАТ</b> | Износ тормозного диска и характерный металлический скрежет при торможении. |

| <b>СПОСОБ УСТРАНЕНИЯ</b> | <ul style="list-style-type: none"> <li>• Замените колодки.</li> <li>• Проверьте состояние диска и его минимальную толщину.</li> <li>• Если потребуется, замените оба диска на оси.</li> </ul> |

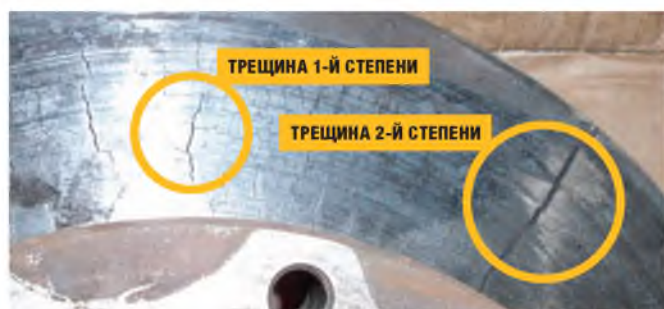
| <b>ВНЕШНИЙ ВИД</b> | Присутствие на поверхности диска трещин 1-ой и 2-ой степеней. |
| <b>ПРИЧИНА</b> | Слишком интенсивное использование тормозов, связанное с характеристиками трассы или с перевозимым грузом. |
| <b>РЕЗУЛЬТАТ</b> | Вероятность неожиданного механического разрушения тормозного диска, в особенности, если на нем присутствуют трещины 2-ой степени. |

| <b>СПОСОБ УСТРАНЕНИЯ</b> | <ul style="list-style-type: none"> <li>В обязательном порядке замените тормозные диски и колодки; это тем более важно, если на диске есть трещины 2-ой степени, одна из которых идет от наружного диаметра к внутреннему диаметру диска.</li> <li>Проверьте состояние тормозных суппортов.</li> </ul> |

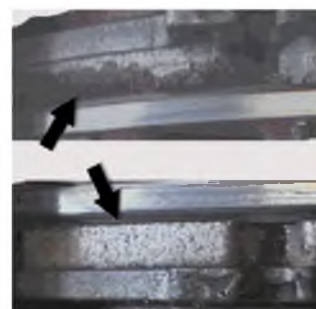
| <b>ВНЕШНИЙ ВИД</b> | Выкрашивание кромки фрикционного материала (раскошеленный край). |
| <b>ПРИЧИНА</b> | Заедание тормозной колодки в суппорте. Используемые компоненты имеют неправильные размеры и не соответствуют спецификациям. |
| <b>РЕЗУЛЬТАТ</b> | Преждевременный износ тормозной колодки и неравномерный износ диска. |

| <b>СПОСОБ УСТРАНЕНИЯ</b> | <ul style="list-style-type: none"> <li>Замените колодки.</li> <li>Проверьте правильность работы тормозного суппорта.</li> <li>Проверьте состояние диска и его минимальную толщину.</li> <li>Если потребуется, замените оба диска на оси.</li> </ul> |

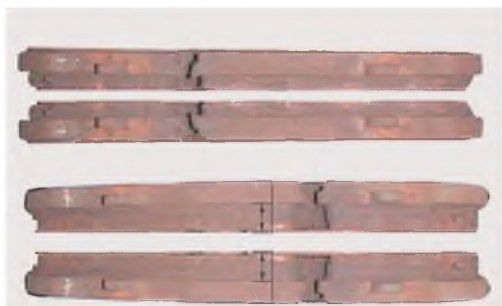
| <b>ВНЕШНИЙ ВИД</b> | Неравномерный износ тормозных колодок, расположенных на одной оси. |
| <b>ПРИЧИНА</b> | Неправильный возврат колодок в суппорте при торможении на одной и той же оси. |
| <b>РЕЗУЛЬТАТ</b> | Если речь идет о направляющей оси, то эта неисправность может привести к неустойчивости при отпускании тормозов. |

| <b>СПОСОБ УСТРАНЕНИЯ</b> | <ul style="list-style-type: none"> <li>Замените колодки.</li> <li>Проверьте правильность работы тормозного суппорта.</li> <li>Проверьте состояние диска и его минимальную толщину.</li> <li>Если потребуется, замените оба диска на оси.</li> </ul> |

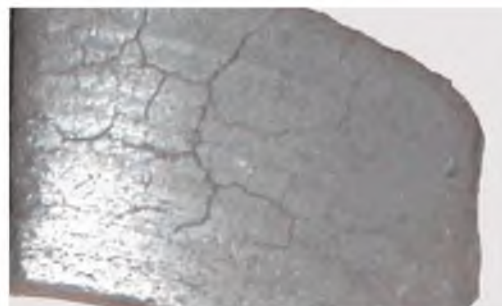
| <b>ВНЕШНИЙ ВИД</b> | Трещины на рабочей поверхности колодки. |
| <b>ПРИЧИНА</b> | Избыточная нагрузка или сильный нагрев фрикционного материала. |
| <b>РЕЗУЛЬТАТ</b> | Возможный отрыв фрикционного материала с последующим снижением эффективности торможения. |

| <b>СПОСОБ УСТРАНЕНИЯ</b> | <ul style="list-style-type: none"> <li>Замените колодки.</li> <li>Проверьте правильность работы тормозного суппорта.</li> <li>Проверьте состояние диска и его минимальную толщину.</li> <li>Если потребуется, замените оба диска на оси.</li> </ul> |

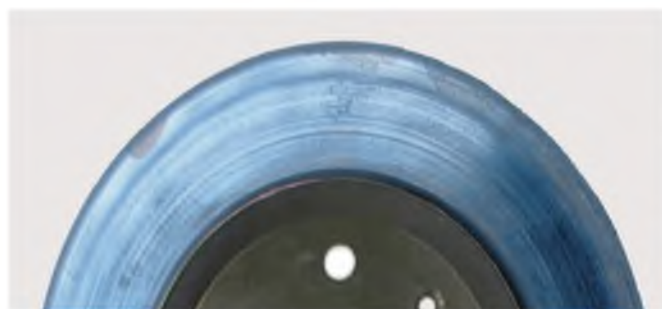
| <b>ВНЕШНИЙ ВИД</b> | Синие полосы на диске, свидетельствующие о структурном изменении материала из-за перегрева. |
| <b>ПРИЧИНА</b> | Интенсивное использование тормозов при продолжительном торможении или неправильное торможение при спуске под наклоном. |
| <b>РЕЗУЛЬТАТ</b> | Перегрев тормозного диска, из-за которого могли образоваться искривления и трещины на контактной поверхности. |

| <b>СПОСОБ УСТРАНЕНИЯ</b> | <ul style="list-style-type: none"> <li>В обязательном порядке замените тормозные диски и колодки.</li> <li>Во время проезда первых 250 км после замены тормозных дисков и колодок избегайте резких торможений, чтобы произошла правильная приработка новых установленных деталей.</li> </ul> |

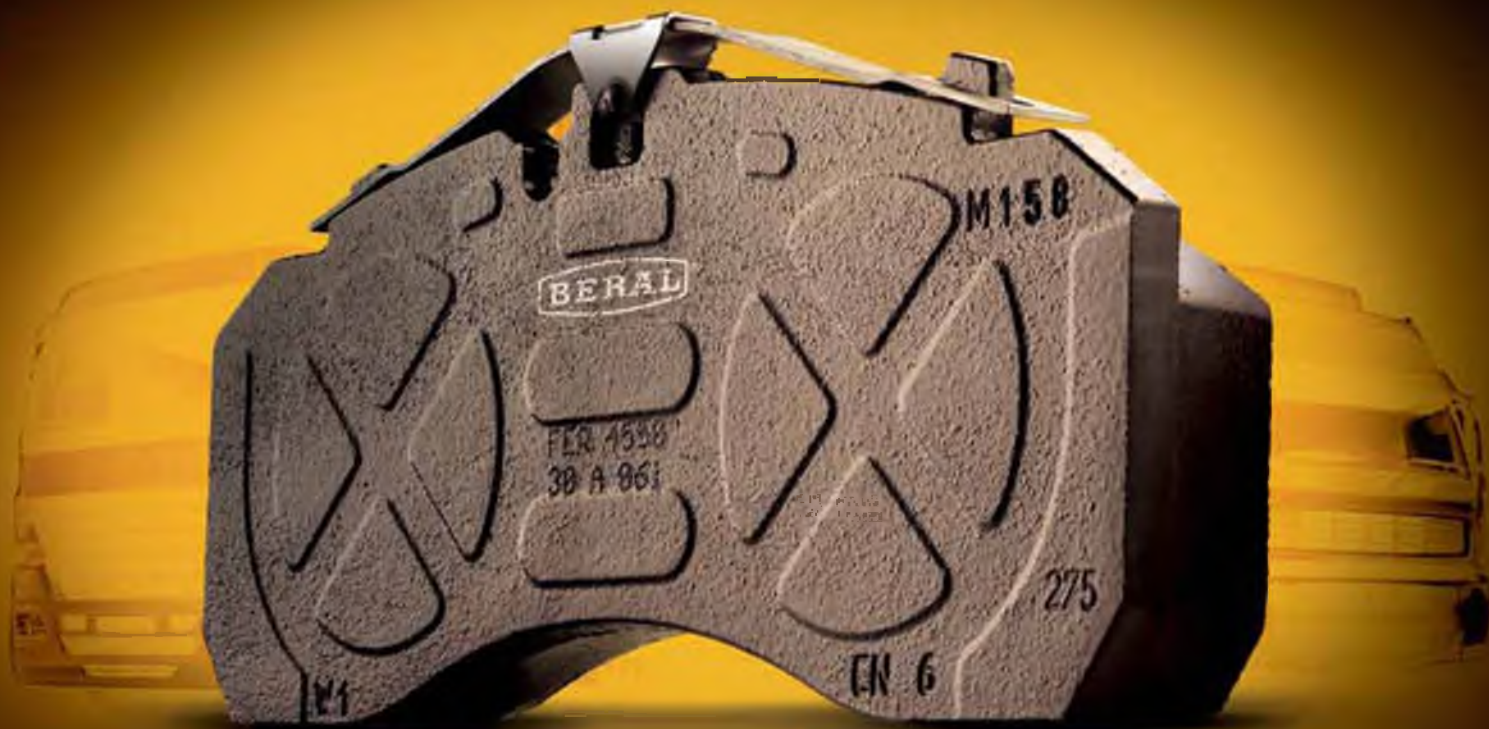
# ProTecS®

**NEW PAD RETAINING SYSTEM MAKES REPLACING PADS SAFER AND FASTER**
